Опыт применения навесных фасадных систем для облицовки зданий в г. Якутске

к.т.н. **Т.А. Корнилов**,
доцент кафедры строительных конструкций
Якутского госуниверситета им. М.К. Аммосова
В.В. Амбросьев, аспирант

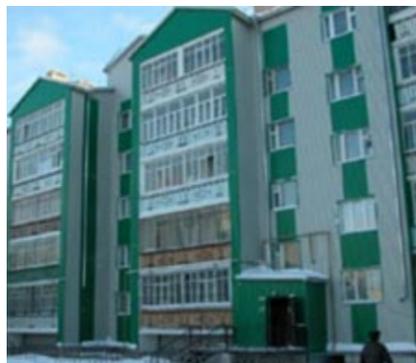
Рис. 1. 40-квартирный жилой дом по ул. Ф. Попова г. Якутска.

На многих якутских объектах с несущими стенами из бетонных блоков толщиной 400 мм в качестве облицовочных элементов использовались крашенные профилированные листы (рис. 1–2). Для дополнительного утепления применены плиты марки Isover KT-40 толщиной 100 мм. Под облицовочной конструкцией выполнена из деревянных брусков сечением $50 \times 100\text{ мм}$, закрепленных на поверхности наружных стен при помощи уголков, что привело к отсутствию воздушного зазора. При этом деревянные бруски не обработаны ни антисептиками, ни антипиренами (рис. 3). Наиболее грубая ошибка при строительстве этих объектов — использование в качестве ветрозащиты полиэтиленовой пленки, что вызвало увлажнение теплоизоляционного материала (рис. 4).

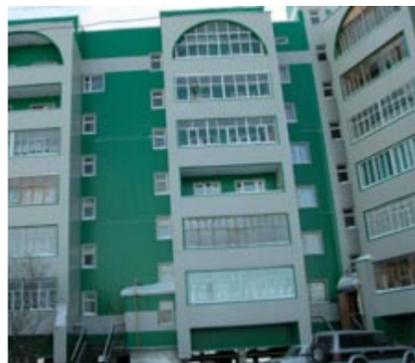
Рис. 2. 80-квартирный жилой дом по улице Бестужева-Марлинского г. Якутска

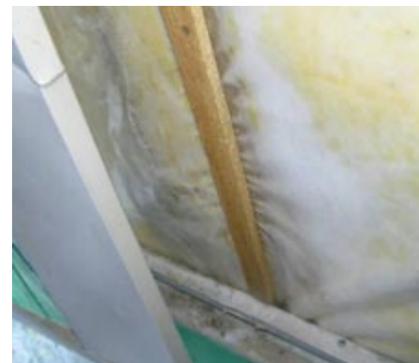
Рис. 3. Использование деревянных направляющих с отсутствием воздушного зазора

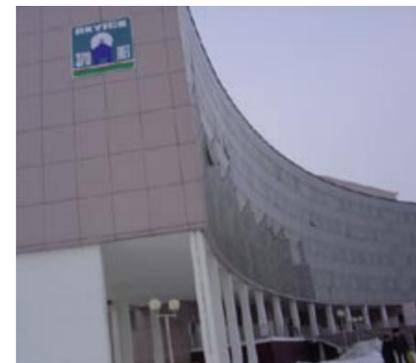
Рис. 7. Корпус факультетов естественных наук ЯГУ, г. Якутск

Пугающее влияние полиэтиленовой пленки на состояние утеплителя особенно заметно в фасадных системах двух современных корпусов Якутского госуниверситета, построенных в 1997 и 1999 годах. Корпуса представляют собой многоэтажные многоуровневые здания с монолитным железобетонным каркасом с заполнением стеновых проемов бетонными блоками толщиной 200 мм (рис. 5 и 7). Композитные панели размером $1490 \times 1790\text{ мм}$ и толщиной

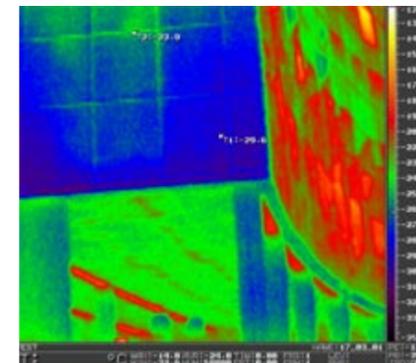
Рис. 8. Утечка тепла в нижних угловых зонах на фасаде корпуса факультетов естественных наук ЯГУ, г. Якутск

конструкции. Некоторая утечка тепла наблюдается вокруг оконных проемов, что характерно для данных участков фасадной конструкции. Относительно высокая температура вдоль парапетов и в нижних внутренних угловых зонах фасадов также свидетельствует о незначительной утечке тепла через эти зоны (рис. 6, 8).

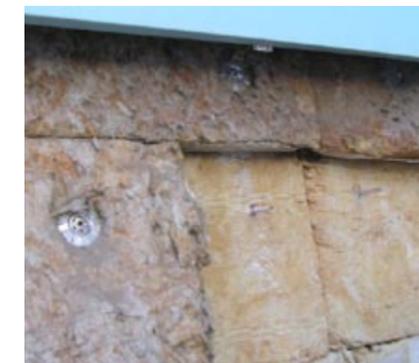
Рис. 9. Внешний вид минераловатных плит в фасадах с ветрозащитой из полиэтиленовой пленки после 7–9 лет эксплуатации

В ходе натурных обследований этих объектов был установлен факт применения полиэтиленовой пленки в качестве ветрозащиты, что привело к преждевременному старению утеплителя, о чем свидетельствуют: изменение цвета наружного слоя минераловатных плит от темно-оранжевого до черного, разрушение наружного слоя плит, которое по глубине составляет 10–30 мм, местами до 60 мм. Внутренний слой утеплителя находится в хорошем состоянии (рис. 9). Массовой усадки минераловатных плит по ширине не обнаружено, однако местами встречаются недопустимые зазоры между плитами одного слоя (шириной более 40 мм) и щели между плитами отдельных слоев вследствие недостаточного количества креплений (рис. 10). На некоторых участках фасадов данных объектов минплита, вследствие воздействия влаги (рис. 11), увеличилась в объеме, что привело к отрыву облицовочных плит.

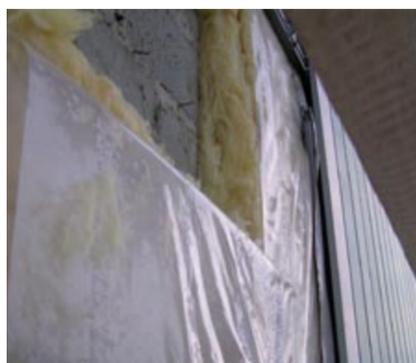
Рис. 4. Увлажнение теплоизоляционного слоя вследствие применения полиэтиленовой пленки

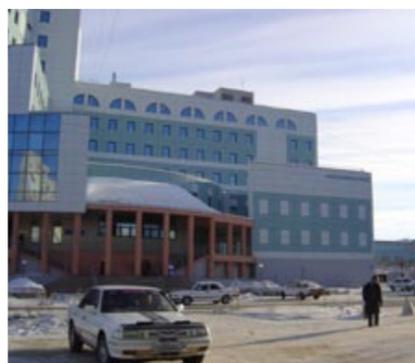
Рис. 5. Корпус гуманитарных факультетов ЯГУ в г. Якутске

3 мм смонтированы кассетным способом. Кронштейны и вертикальные направляющие выполнены из алюминиевых сплавов. Фактический зазор между теплоизоляционным слоем и облицовочными панелями составляет 50–60 мм. Тепловую защиту наружных ограждающих конструкций обеспечивают два слоя минераловатных плит импортного производства (нет исполнительной документации) плотностью 90 кг/м³ (толщ. каждой плиты 80 мм). Если в первом слое теплоизоляции каждая плита закреплена четырьмя тарельчатыми дюбелями, то во втором слое плиты на некоторых участках закреплены только двумя дюбелями. Дюбели закреплены достаточно надежно и не поддаются расшатыванию.

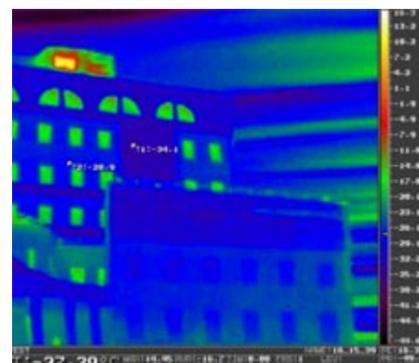
Рис. 6. Результаты тепловизионной съемки корпуса гуманитарных факультетов ЯГУ, г. Якутск

Несмотря на имеющиеся недостатки, тепловизионная съемка фасадов корпусов ЯГУ показала относительно равномерное распределение температуры на поверхности фасадной облицовки, что свидетельствует об отсутствии местных утечек тепла через ограждающие

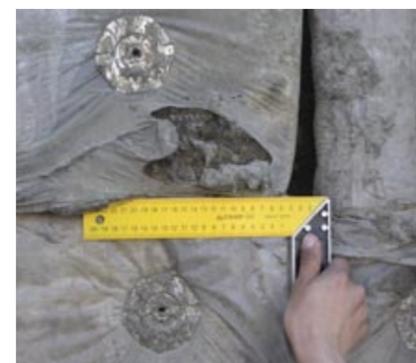
Рис. 10. Зазор между минераловатными плитами

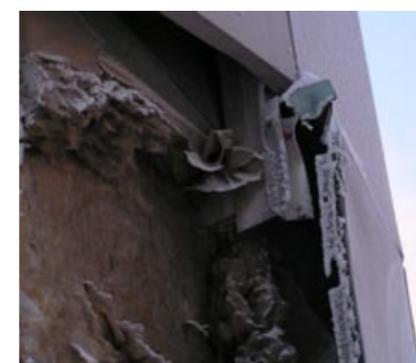
Рис. 11. Разрыхление минплиты в местах отсутствия облицовки

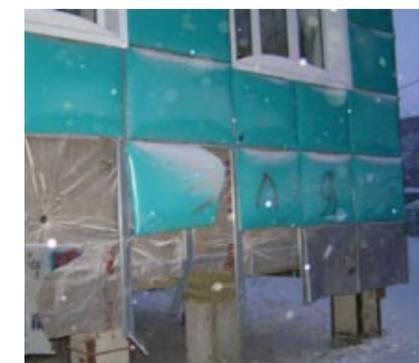
Рис. 12. Здание общеобразовательной школы по ул. Петровского, г. Якутск. Отрывы композитных панелей

На некоторых объектах фасадные работы выполнены крайне некачественно с применением материалов, не предназначенных для эксплуатации в суровых климатических условиях. Так, применение в качестве облицовочных плит композитных панелей китайского производства привело к многочисленным деформациям панелей и обрушению навесного защитно-декоративного экрана (рис. 12). Впоследствии композитные панели на данном объекте были заменены на крашенные профилированные листы. Кроме того, функции ветрозащиты утеплителя в фасадной системе выполняла армированная полиэтиленовая пленка, что является грубым нарушением. О низком качестве теплоизоляционных работ говорят результаты тепловизионной съемки (рис. 13).

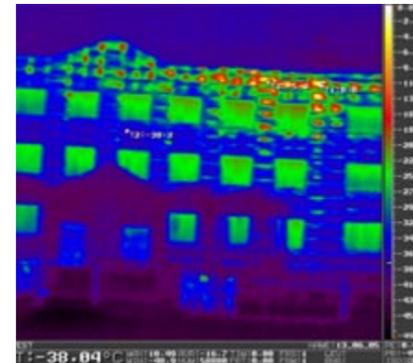
Рис. 13. Тепловизионная съемка здания школы №17 со стороны ул. Петровского

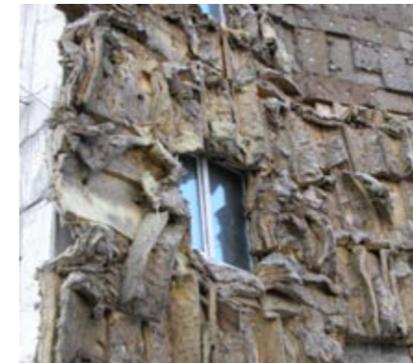
Рис. 14. Состояние теплоизоляции после продолжительных дождей на одном из объектов г. Якутска

Очень актуальная проблема фасадного строительства — обеспечение защиты утеплителя от воздействия дождевой влаги в период, предшествующий монтажу облицовочных плит. Так, продолжительные дожди в летний период 2006 года привели к резкому ухудшению качества теплоизоляционных работ на объектах в г. Якутске (рис. 14).

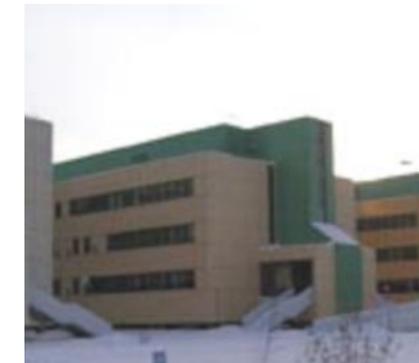
Рис. 15. Здание Центра охраны материнства и детства, г. Якутск

Натурные обследования показали, что надежность и долговечность ВФС во многом зависят от начального качества изготовления элементов конструкции и выполнения монтажных работ. В качестве примера удачной конструкции ВФС и грамотно выполненного монтажа можно привести здание Центра охраны материнства и детства в г. Якутске, сданного в эксплуатацию в 1997 году (рис. 15). Несущие конструкции здания представляют

собой железобетонный каркас с монолитными стенами толщиной 200 мм. Облицовка выполнена из композитных панелей толщиной 3 мм, смонтированных кассетным способом с зазором 20 мм. В качестве под облицовочной конструкции вентилируемого фасада применены вертикальные направляющие двутаврового сечения, закрепленные на П-образных кронштейнах. Все элементы под облицовочной конструкции выполнены из алюминиевых сплавов. Между основанием кронштейнов и несущей стеной установлены деревянные прокладки толщиной 5 мм. Фактический воздушный зазор составляет не менее 80 мм. Теплоизоляция выполнена из двух слоев минераловатных плит импортного производства плотностью 117 кг/м³ общей толщиной 160 мм без ветрозащитной пленки. Удачное конструктивное решение облицовочных панелей и крепления их к направляющим обеспечивает достаточный воздушный зазор не менее 80 мм по всей высоте здания и не допускает попадания влаги снаружи (рис. 16). Все это в целом и грамотное решение фасадной конструкции в цокольной части обеспечивают хорошую вентиляцию внутри системы и эффективное влагоудаление, поэтому минераловатные плиты за 9 лет эксплуатации сохранились без видимых изменений (рис. 17).

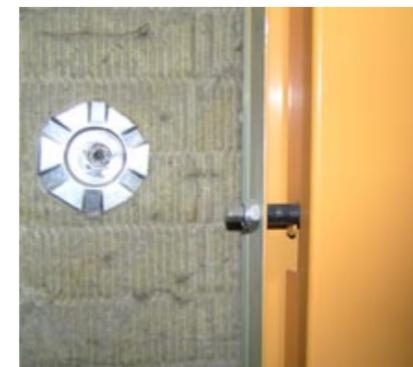
Рис. 17. Состояние минераловатной плиты после 9 лет эксплуатации при правильном исполнении фасадной конструкции и отсутствии ветрозащитной пленки. Центр охраны материнства и детства, г. Якутск
